RELATÓRIO DE ENSAIO ECC/107.871/05

SISTEMA CONSTRUTIVO “TIJOL-ECO”

ENSAIOS DIVERSOS

Interessado: **ARTIGOS DE SOLO CIMENTO TIJOL-ECO**
Avenida São Pedro, 204.
13520 - 000 – São Pedro – SP.

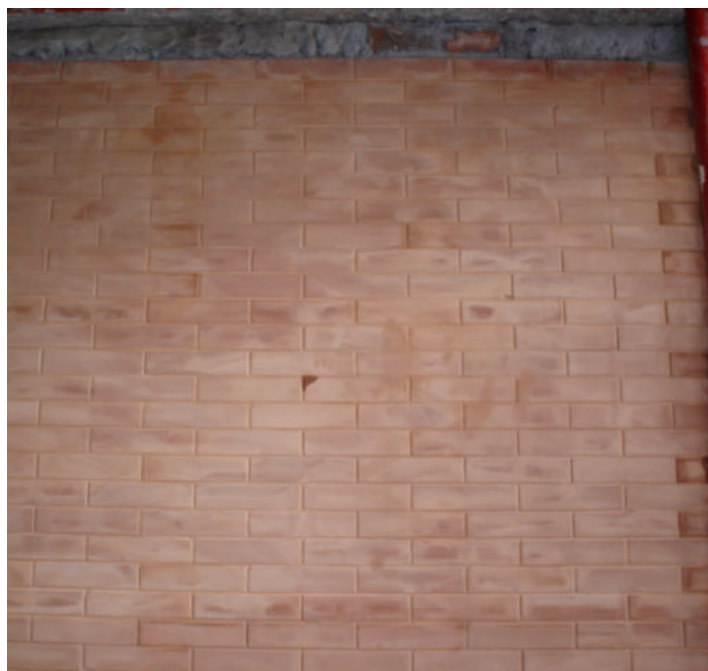
Foto 04

OCORRÊNCIAS
1h	Nenhuma Ocorrência
1h30'	Nenhuma Ocorrência
2h	Nenhuma Ocorrência
2h30'	Nenhuma Ocorrência
3h	Nenhuma Ocorrência
3h30'	Nenhuma Ocorrência
4h	Nenhuma Ocorrência
4h30'	Nenhuma Ocorrência
5h	Nenhuma Ocorrência
5h30'	Manchamento no ponto localizado a 1,00 metro de baixo para cima e 1,20 metros da esquerda para a direita com aproximadamente 12,5 cm ² (0,02%)
6h	Manchamento no ponto localizado a 1,00 metro de baixo para cima e 1,20 metros da esquerda para a direita com aproximadamente 31,5 cm ² (0,05%)
6h30'	Manchamento no ponto localizado a 1,00 metro de cima para baixo e 1,20 metros da esquerda para a direita com aproximadamente 53,5 cm ² (0,09%)
7h	Manchamento no ponto localizado a 1,00 metro de cima para baixo e 1,20 metros da esquerda para a direita com aproximadamente 78,6 cm ² (0,14%)

Aparecimento de mancha de umidade após 5h30' do ensaio de estanqueidade no dia 05/09/05.

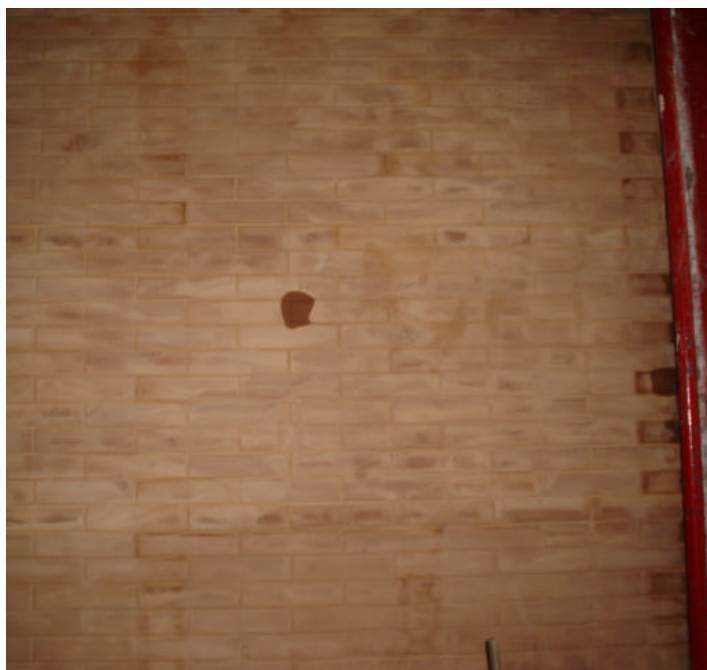
Foto 05

O nível de desempenho M, equivale-se, segundo o projeto de norma 02:136.01.001:2002, ao nível mínimo de desempenho, que devem ser obrigatoriamente atendidos. Segundo este mesmo projeto de norma, o nível de desempenho I, equivale-se o nível intermediário. O protótipo **atendeu** o nível de desempenho **M**, conforme projeto de norma 02:136.01.004:2002.

Mancha de umidade após 7 horas de ensaio de estanqueidade no dia 05/09/05.

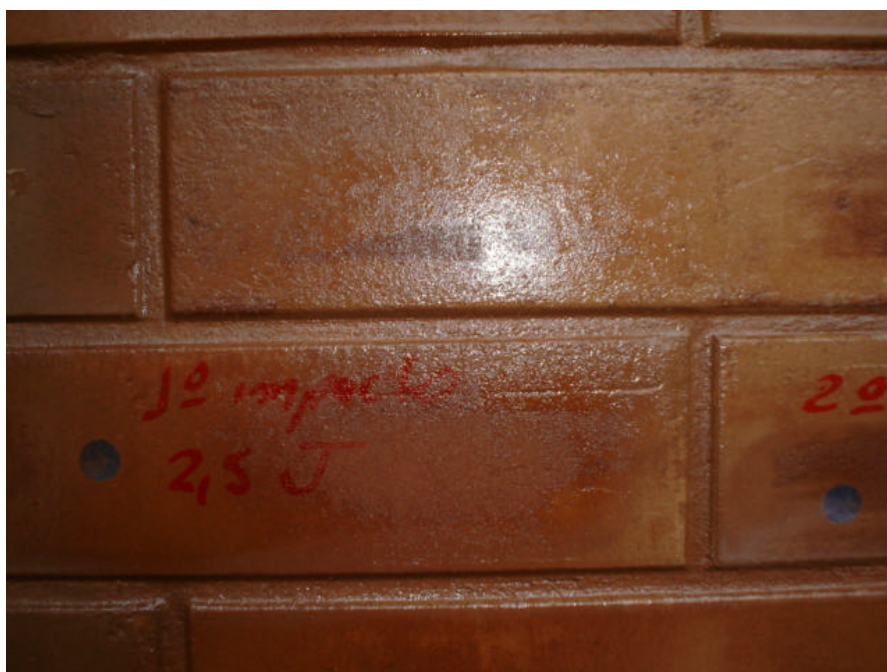
Foto 06

(2,5 J)	Mossa (mm)	Ocorrências
01	0,50	Amassamento da região impactada.
02	0,45	Amassamento da região impactada.
03	0,55	Amassamento da região impactada.
04	0,65	Amassamento da região impactada.
05	0,75	Amassamento da região impactada.
06	0,80	Amassamento da região impactada.
07	0,60	Amassamento da região impactada.
08	0,85	Amassamento da região impactada.
09	0,85	Amassamento da região impactada.
10	0,80	Amassamento da região impactada.

Visualização do 1º impacto de 2,5 J do ensaio de Impacto de corpo duro.

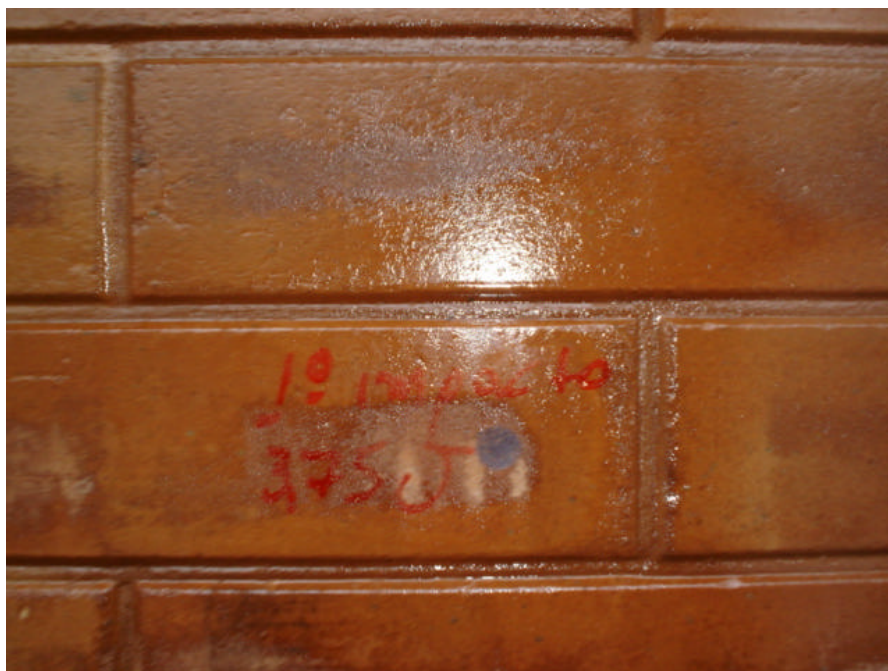
Foto 07

(3,75 J)	Mossa (mm)	Ocorrências
11	0,85	Amassamento da região impactada.
12	0,75	Amassamento da região impactada.
13	0,60	Amassamento da região impactada.
14	0,90	Amassamento da região impactada.
15	0,65	Amassamento da região impactada.
16	0,80	Amassamento da região impactada.
17	1,15	Amassamento da região impactada.
18	0,85	Amassamento da região impactada.
19	1,05	Amassamento da região impactada.
20	0,60	Amassamento da região impactada.

Visualização do 1º impacto de 3,75 J do ensaio de Impacto de corpo duro.

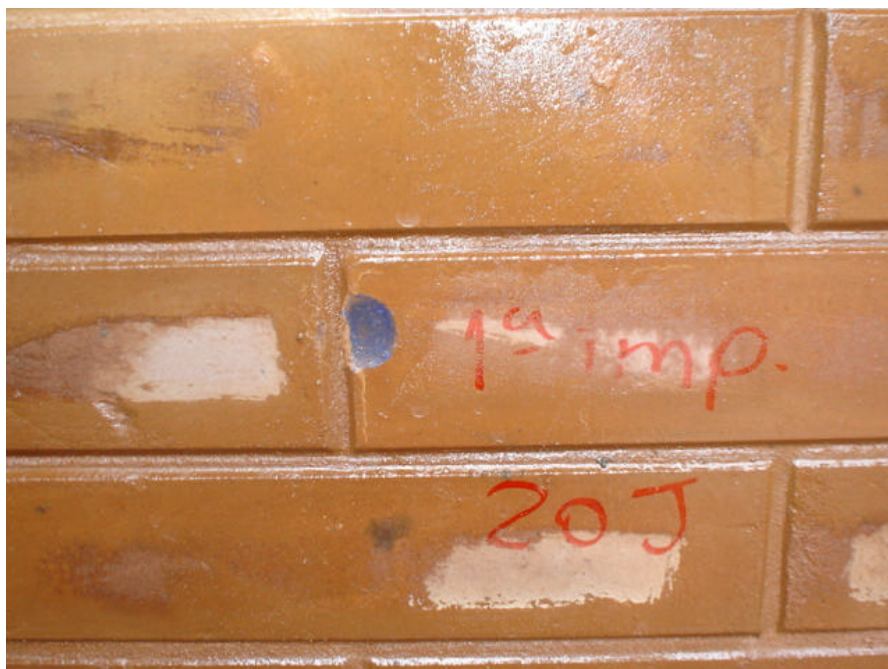
Foto 08

(20,00 J)	Mossa (mm)	Ocorrências
31	2,70	Amassamento na região impactada.
32	2,15	Amassamento e fissuras na região impactada e na região oposta ao impacto.
33	3,00	Amassamento e fissuras na região impactada e na região oposta ao impacto.
34	3,85	Amassamento e fissuras na região impactada e na região oposta ao impacto.
35	3,85	Amassamento e fissuras na região impactada e na região oposta ao impacto no rejunte.
36	1,90	Amassamento e fissuras na região impactada e na região oposta ao impacto no rejunte com destacamento da face superficial do tijolo.
37	2,10	Amassamento na região impactada.
38	2,65	Amassamento e fissuras na região impactada e na região oposta ao impacto no rejunte
39	2,45	Amassamento e fissuras na região impactada e na região oposta ao impacto.
40	3,45	Amassamento e fissuras na região impactada e na região oposta ao impacto no rejunte com destacamento da face superficial do tijolo.

Visualização do 1º impacto de 20 J do ensaio de Impacto de corpo duro.

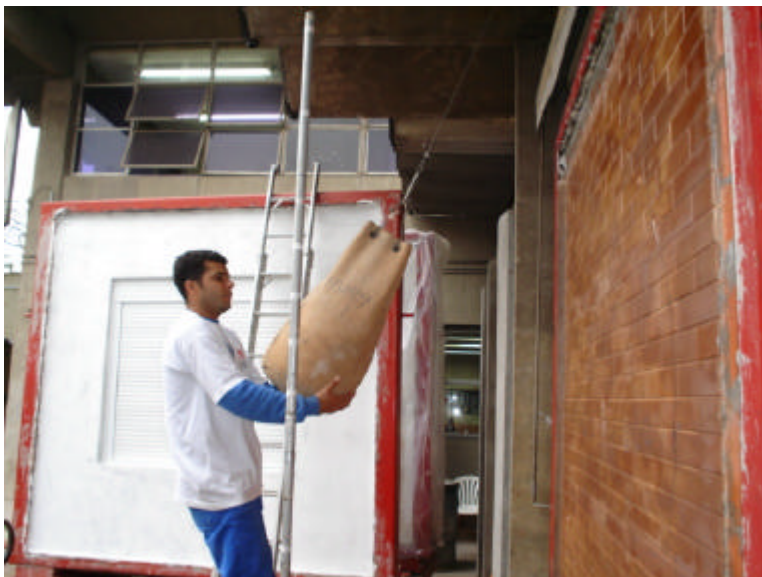
Foto 11

Impacto (em J)	Altura de levantamento do saco (em cm)	Deformação Instantânea na face oposta ao impacto (em mm)	Deformação Residual na face oposta ao impacto (em mm)	Ocorrências
60	15	0,35	-0,10	Nenhuma Ocorrência.
120	30	1,10	-0,05	Nenhuma Ocorrência.
180	45	1,80	0,25	Destacamento do rejunte na região oposta ao impacto.
240	60	3,10	0,70	Destacamento do rejunte e do tijolo na região oposta ao impacto.
360	90	4,15	1,45	Destacamento do rejunte e varias fissuras no encontro nos tijolos e no encontro dos mesmos.
480	120	7,15	2,30	Destacamento do rejunte e varias fissuras no encontro nos tijolos e no encontro dos mesmos.
720(*)	180	7,65	3,75	Destacamentos do rejunte e fissuras em ambos os lados e destacamentos de partes do tijolos no lado oposto ao impacto.
960(*)	240	20,50	12,75	Destacamentos do rejunte e fissuras em ambos os lados e aumento dos destacamentos de partes do tijolos no lado oposto ao impacto, causando abaulamento da parede na face impactada..

Visualização da execução do ensaio de Impacto de corpo mole.
